Lavori di messa in sicurezza campanile  
comunale del complesso vittoniano

# RELAZIONE TECNICA DI RESTAURO

GEN.DES.05

# **SCHEDE TECNICHE DI RESTAURO**

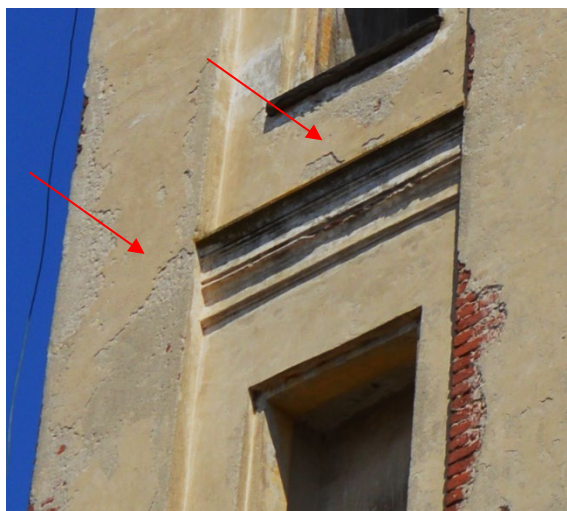
A luce radente si osservano però diffusi sollevamenti dello strato superficiale che fanno supporre l'applicazione di rasature spesse qualche millimetro su intonaci deteriorati, piuttosto che una sistematica sostituzione degli intonaci originali.

Questi distacchi degli strati superficiali interessano tutte le facciate, ma sono concentrati in modo particolare sul prospetto ovest e sul prospetto nord, in corrispondenza del terzo e del quarto settore.

Sempre sul terzo livello e sui prospetti ovest e nord si osservano circoscritte cadute dell'intonaco che lasciano a vista la muratura in laterizio.

Questi collassi netti dell'intonaco sono più estesi sugli spigoli che sulle parti interne planari: manifestano lo scorretto smaltimento dell'acqua piovana sommata all'usura causata dagli agenti atmosferici (venti, piogge battenti) sulle parti più esposte.

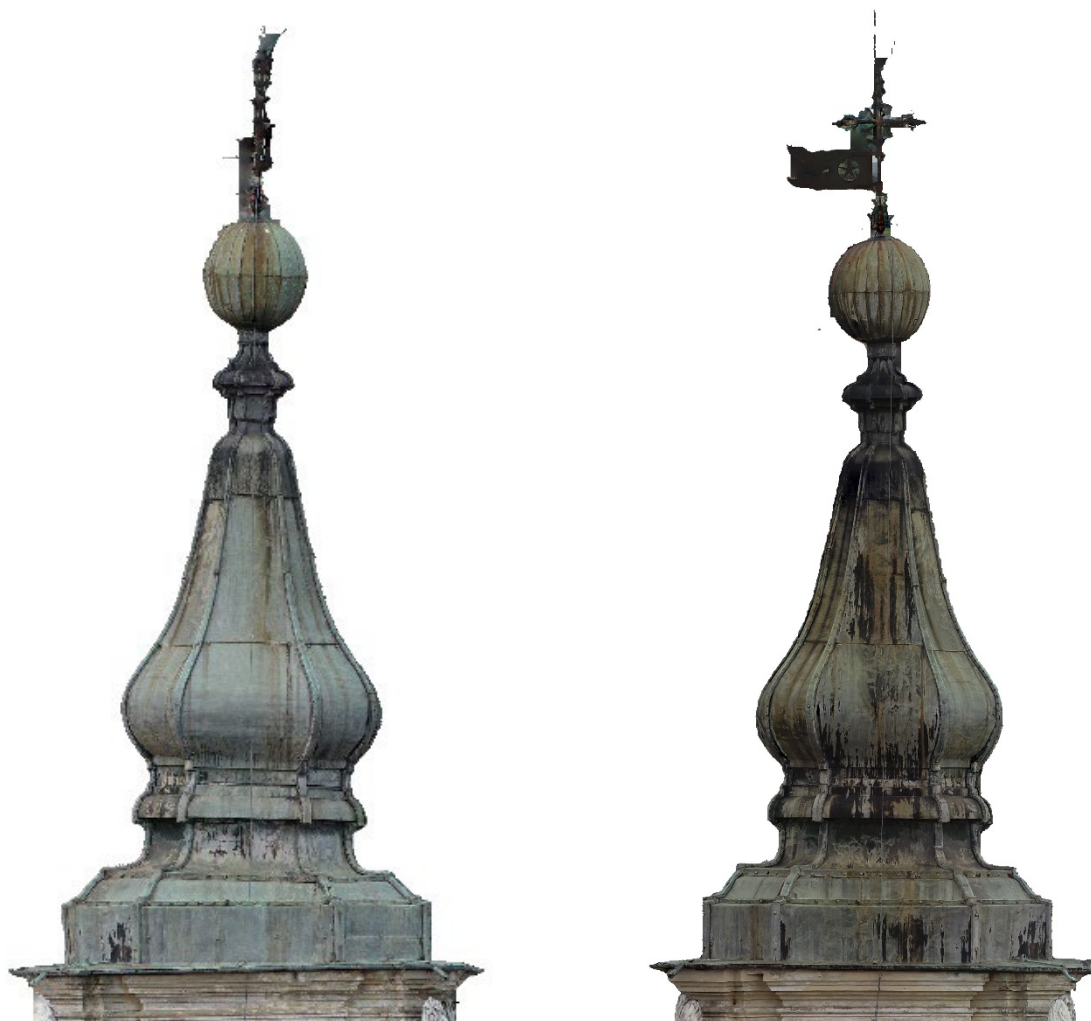
La struttura non mostra fattori di deterioramento particolarmente gravi, tuttavia le superfici sono interessate da vistose colature nere di natura incerta (ossidazioni e/o patine biologiche) evidenti soprattutto sul prospetto sud e di colore bruno, dovute al percolamento della ruggine degli elementi in ferro della croce e della bandiera.

- **alla microstuccatura** delle fratturazioni delle lastre con resine da valutare sul posto (es. epossidiche, poliesteri, acriliche ecc.) opportunamente caricate e tonalizzate al resto delle superfici

- **al trattamento inibitore della corrosione** con benzotriazolo (BTA) o prodotti analoghi applicati a pennello sulle aree interessate, preferendo quelli meno tossici per l'ambiente e gli operatori.

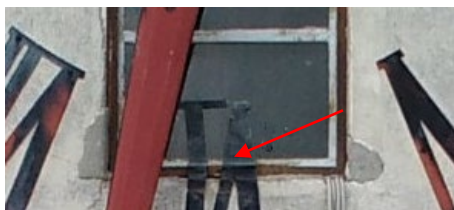
Sul prospetto est è visibile una piccola “finestra” costituita da un telaio in ferro verniciato, sigillato da vetri, di cui non è chiara la funzione. Dall’immagine a lato è evidente l’applicazione del numero VI sopra il vetro della stessa, a supporto dell’ipotesi appena formulata che anche i numeri appartengano all’intervento del 1930.

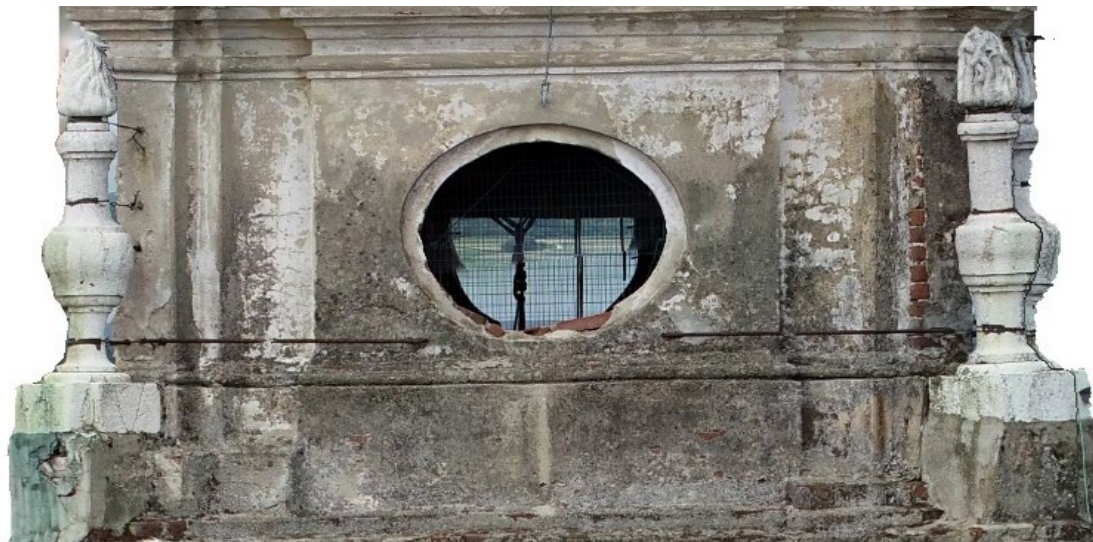
Sull'ordine architettonico più elevato sono collocate quattro fiaccole in marmo bianco adagiate su plinti quadrangolari in laterizio rivestito con malta cementizia pesantemente degradata.

Ogni manufatto è ancorato alle murature retrostanti tramite ganci da cui si tendono tre fasce di filo di ferro.

Le fiaccole marmoree non accusano perdite significative di materiale, ma mostrano numerose fratturazioni longitudinali evidenti soprattutto sulle aree inferiori e microfessurazioni tondeggianti che suggeriscono l'uso del marmo di Chianocco. Su tutti i prospetti si osservano attacchi biologici di colore nero e verde e colature di ruggine provocate dall'inserimento del filo di ferro per la messa in sicurezza del 2003 e precedenti.

- Le stesse indicazioni saranno adottate per **l'eliminazione della vegetazione infestante**.
- Tutto il materiale in fase di distacco **sarà riposizionato e ancorato** con maltine idrauliche ventilate, caricate con inerti debolmente reattivi (es. pomice) e iniettate nelle fessure lavate preventivamente con acqua e alcool.

- Si asporteranno **tutti gli elementi obsoleti o incongrui** e che possono ulteriormente deteriorare le superfici, quali chiodi, viti staffe, ecc.
- Sulle parti metalliche da conservare si eseguirà il **trattamento inibitore della corrosione** con prodotto già adottato e concordato sul resto delle superfici.

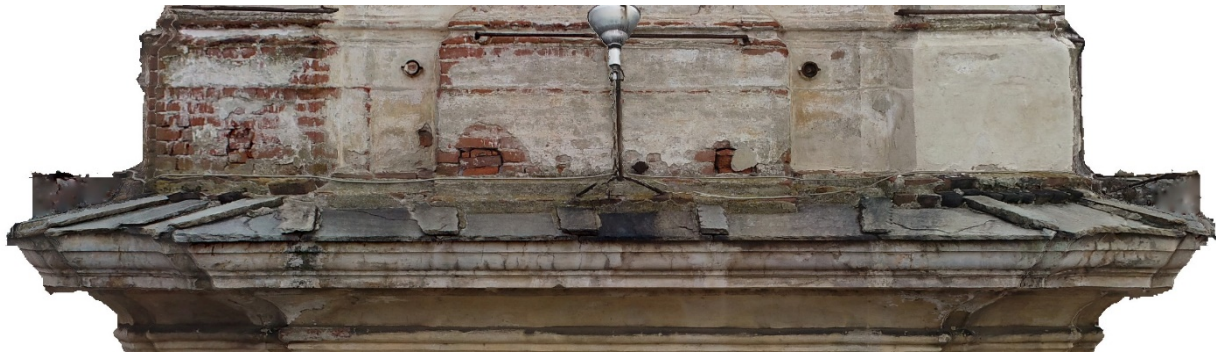
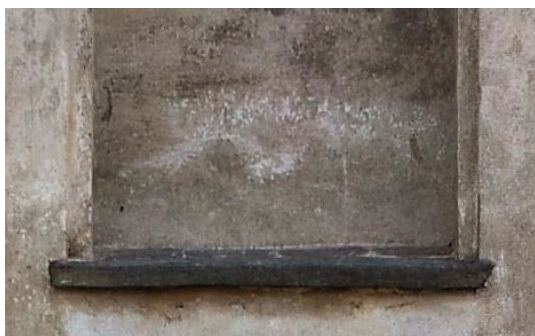
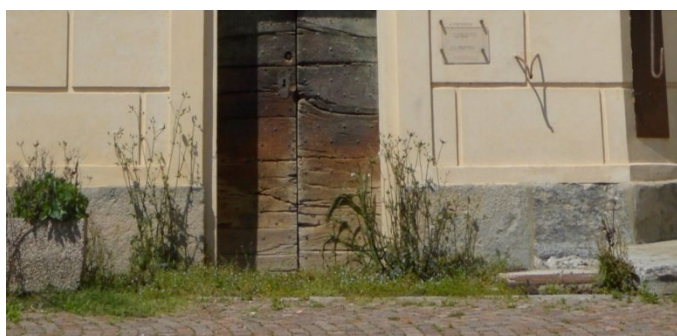
Sui davanzali il massiccio attacco biologico presente su quasi tutti i manufatti ha, invece, incrementato il ristagno dell'acqua piovana e dell'umidità, provocando la fessurazione del materiale e il distacco in scaglie degli strati superficiali.

- **l'asportazione di tutti gli elementi incongrui** che possono ulteriormente deteriorare le superfici, quali chiodi, viti staffe, ecc.
- **la reintegrazione plastica** delle parti mancanti e la micro-stuccatura delle fratturazioni. Saranno utilizzati preferibilmente impasti aerei composti da grassello di calce stagionato, sabbie e/o polveri di marmo. La tessitura superficiale dovrà imitare l'aspetto della pietra in opera. L'utilizzo di calce idraulica naturale è previsto solo in percentuale nell'impasto aereo per la realizzazione dei sottofondi.

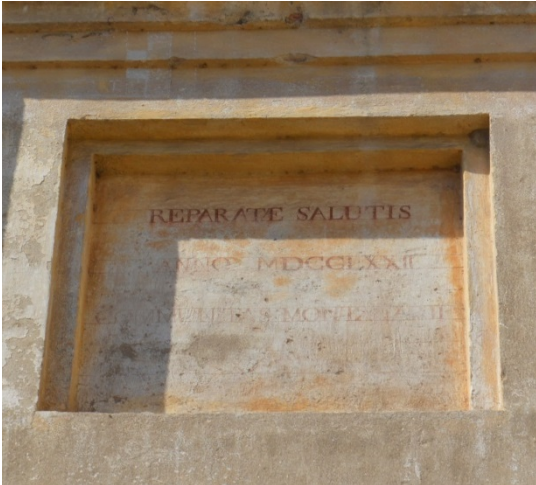
a sud

Le due iscrizioni nelle nicchie evidenziano la perdita di gran parte della composizione, consunzione e sollevamento dello strato pittorico ancora presente, nonché l'erosione di parte dell'intonaco. L'iscrizione GRANAGLIA è quasi del tutto dilavata.

- Tutte le discontinuità della superficie intonacata (comprese le fessurazioni di piccola entità) saranno quindi **risarcite con impasti aerei** portati a livello composti da grassello di calce stagionato e sabbie vagliate e lavate, preferibilmente locali. La tessitura superficiale dovrà simulare l'aspetto dell'intonaco originale. L'utilizzo di calce idraulica naturale è previsto solo in percentuale nell'impasto aereo per la realizzazione dei sottofondi.

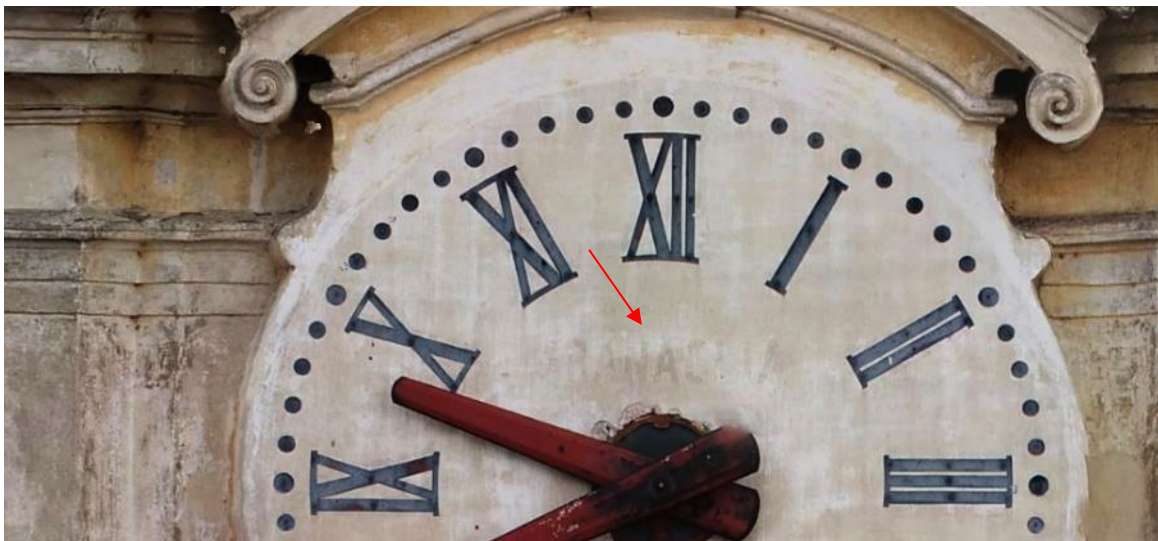
Sul prospetto sud, in corrispondenza del quadrante dell'orologio, è presente in tracce l'iscrizione GRANAGLIA che indica la ditta esecutrice dell'opera.

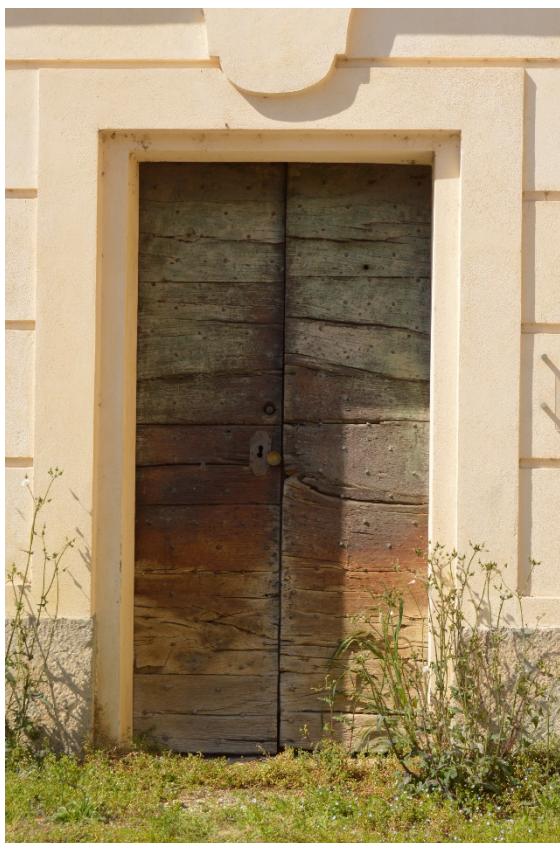
**Il portone** che sigilla l'accesso al campanile, collocato sul prospetto sud, è costituito da due battenti fermati da una serratura di fattura recente. Sul recto sono pure presenti una maniglia in ottone e la serratura originale, non più operante.

Gli sbalzi termici, dovuti principalmente all'esposizione a sud, hanno provocato **sul portone** profonde fratturazioni che solcano le traverse sulla fodera esterna e l'erosione pressoché totale delle finiture. L'inserimento delle borchie in ferro ha, purtroppo, aggravato la situazione provocando fessurazioni di minore entità visibili su tutta la superficie.

Anche la presenza di vegetazione alla base delle murature, con conseguente ristagno dell'umidità, ha agevolato ulteriormente il degrado del materiale, con perdite localizzate di materiale ligneo.

- **la rimozione della vegetazione infestante** (vedi scheda ESTERNI – INTONACI PLANARI E STUCCHI MODELLATI voce eliminazione vegetazione infestante).
- Dopo l'esecuzione di un saggio stratigrafico da eseguire esclusivamente sul portone (vedi scheda SONDAGGI STRATIGRAFICI) per valutare la successione delle finiture ancora presenti, si procederà alla **pulitura delle superfici e alla rimozione delle finiture** deteriorate in modo irreversibile. L'operazione sarà eseguita per gradi, con soluzioni acquose addizionate (ad esempio con acqua ossigenata per attenuare l'ingrigimento del legno) o con solventi organici e/o meccanicamente, preservando il più possibile le finiture originali o conservandone almeno una traccia significativa, allo scopo di poterle riproporre.

- I difetti di coesione saranno risolti **con consolidanti** preventivamente testati (resine acriliche o alifatiche in soluzione di solventi organici), applicati a siringa e/o a pennello a più riprese e a basse percentuali. Contestualmente si potrà aggiungere il consolidante con prodotto a base di permetrina, utile a prevenire **l'attacco da insetti xilofagi**

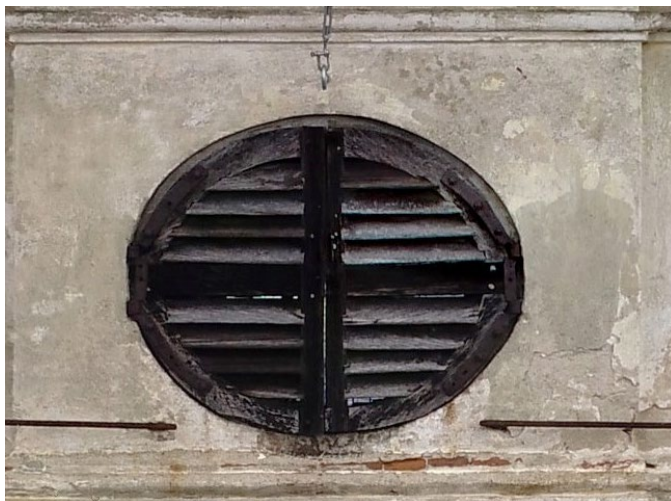
Allo stato attuale non è chiara la funzione di questo manufatto, eccetto che per evitare il surriscaldamento di qualche elemento sensibile ai raggi del sole presente all'interno, forse parti del parafulmine introdotto nel 1930.

Sulla superficie si intravedono tracce di una finitura scura, quasi nera di origine incerta.

Anche se in misura ridotta, **il serramento** dell'oculo ha subito il medesimo processo di deterioramento del portone dettato dall'aggressione dei raggi solari e mostra quindi una consunzione quasi totale delle finiture, un ingrigimento diffuso del legno ormai a vista, fessurazioni del materiale costitutivo e un'alterazione bruna superficiale probabilmente determinata dall'irraggiamento. Le parti in metallo appaiono fortemente ossidate e alcuni elementi (chiodi e/o viti, perni dei cardini) sono ormai assenti. Non è stato possibile verificare la presenza di attacchi da insetti xilofagi.

- Sulla ferramenta del serramento ovale sarà eseguito **il trattamento inibitore della corrosione** con prodotti già testati sul resto delle superfici ossidate esterne (es. prodotti a base di acido tannico).
