250  
VITTORE

**Programma & Book of Abstracts**

## Un archivio disperso: disegni, documenti e libri dall'atelier vittoniano

## Restauri delle opere vittoniane negli anni Duemila

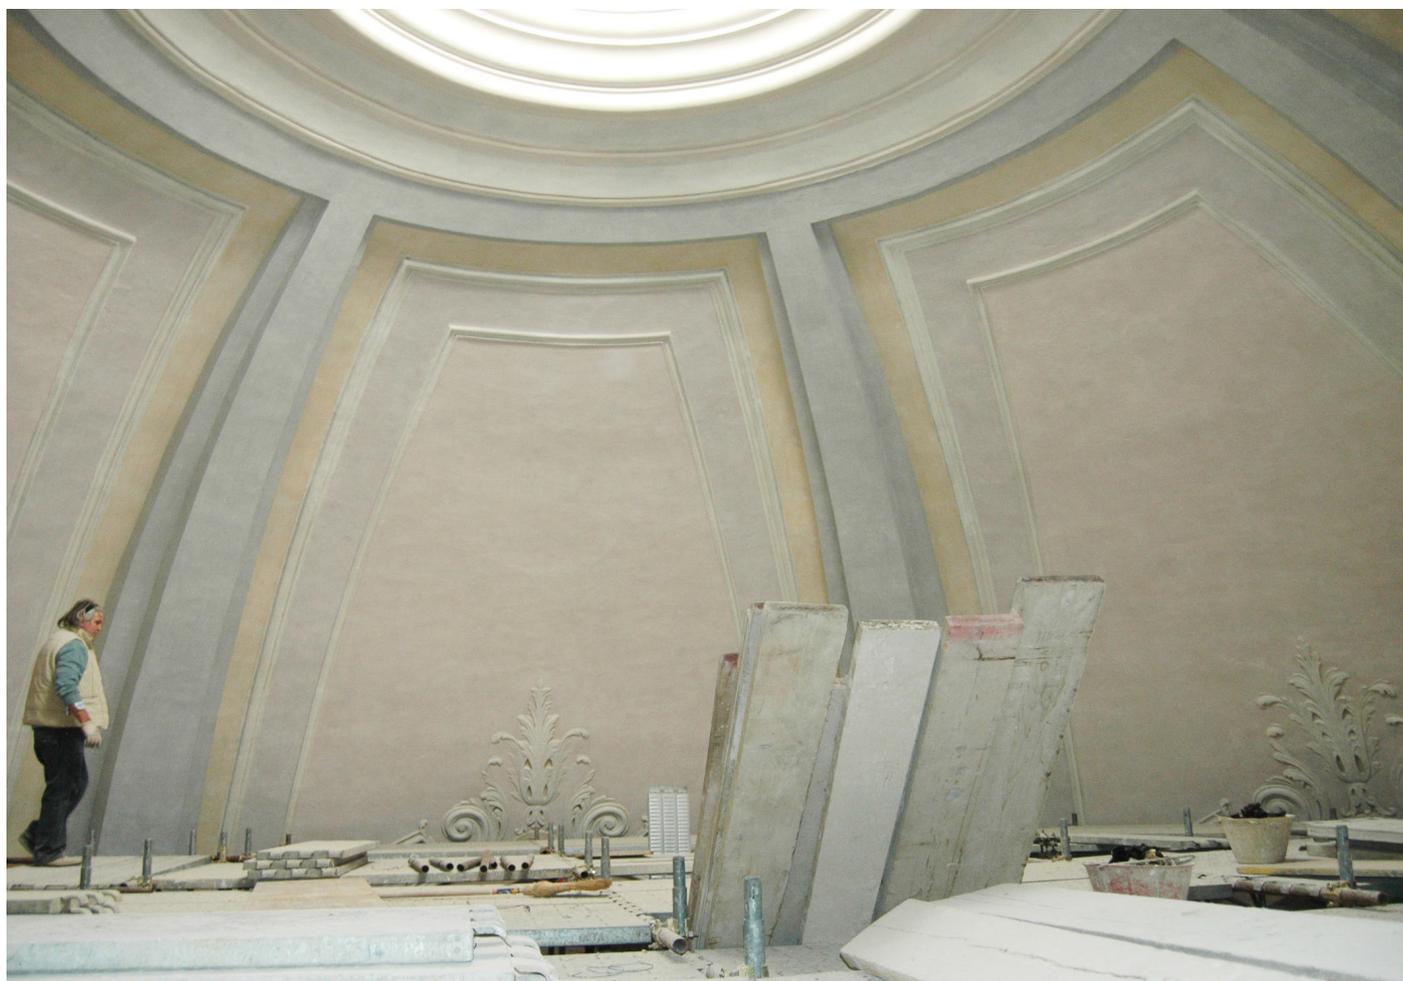
# Chiesa di San Michele Arcangelo

Il livello di degrado raggiunto dall'edificio era altissimo. Il problema principale era dovuto alla pesante azione dell'umidità di risalita e delle infiltrazioni dall'alto che, lasciate libere di agire per troppo tempo, avevano portato alla degenerazione dei supporti murari compromettendo, con tutti i fenomeni di degrado possibili, efflorescenze saline, sfarinamenti, distacchi, macchie e incrostazioni, l'integrità strutturale degli stucchi e degli intonaci ma anche degli stessi supporti murari, rendendo inoltre illeggibile il delicato apparato decorativo. A questo quadro generale si aggiungevano interventi novecenteschi che avevano introdotto rivestimenti marmorei dei basamenti, annullando completamente la percezione delle delicate modellazioni barocche delle superfici e peggiorando le condizioni generali del degrado. Il progetto ha dovuto affrontare anche il controverso tema dei diversi assetti decorativi. La chiesa presentava infatti, oltre a tracce (evidenziate dall'accurata campagna stratigrafica) dell'essenziale impianto decorativo originale (Vittone muore prima della chiusura del cantiere ma sicuramente il suo linguaggio decorativo era ormai noto e codificato e non si può escludere che abbia comunque lasciato indicazioni precise in tal senso), anche un intervento decorativo ottocentesco che aveva "aggiornato" il linguaggio della chiesa, compromesso a sua volta da interventi e superfetazioni successive che avevano compromesso l'unitarietà e la qualità anche di quest'ultimo. Il tavolo di lavoro, che ha coinvolto gli uffici e i responsabili delle soprintendenze ai beni storici e dei beni architettonici, ha a lungo dibattuto sulle opportunità di intervento, coinvolgendo anche pareri di esperti esterni e, sulla base delle ricostruzioni grafiche delle varie ipotesi e procedendo con valutazioni assestate in corso d'opera, si è optato per la riproposizione dell'assetto decorativo originario settecentesco ricostruito sulla base delle indagini stratigrafiche.

Restauro conservativo e interventi di manutenzione

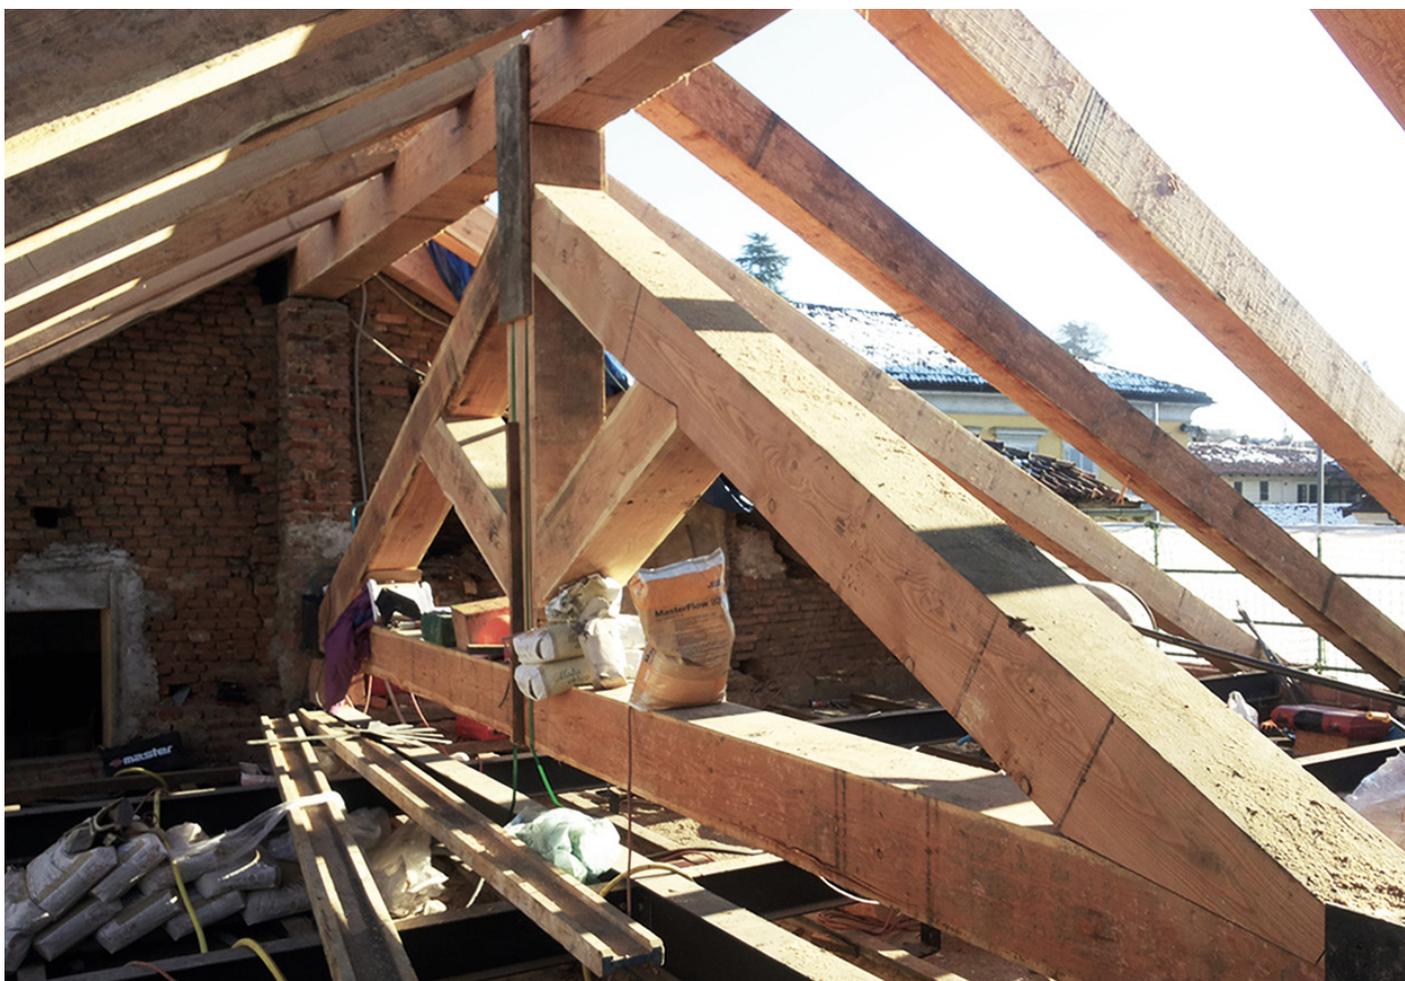
# Palazzo Municipale

L'intervento ha previsto la sostituzione della capriata in legno massiccio con una a schema statico semplificato. Inoltre, attraverso una distribuzione ortogonale di elementi metallici, è stata contemplata una messa in sicurezza del solaio sottostante, agganciato da supporti metallici capaci (in caso di scossa sismica) di contenere il crollo del solaio. Nello specifico la trave metallica inferiore, in asse con la trave di colmo, si rende necessaria per la funzione di sostegno intermedio del solaio di sottotetto, di grande flessibilità e fragilità, in quanto costituito da travetti metallici di sezione esigua e voltini di mattoni in folio. Esisteva un sistema di sostegno di detto solaio, costituito da pendini appesi all'involucro di capriate centrali. Il nuovo sistema ha consentito di agganciare i travetti metallici del solaio alla nuova struttura metallica inferiore, sempre mediante pendini agganciati ad essa. Sono state inoltre realizzati tiranti leggermente precompressi posizionati in corrispondenza dell'imposta della volta e messi in opera ex novo addossati ai muri perimetrali.

Per i tratti inseriti nella muratura si è ricorsi alla realizzazione di fori di 60 mm di diametro, mediante carotaggi, ad acqua o a secco, secondo i risultati dei saggi preliminari. I tiranti sono costituiti da barre di acciaio tipo GEWI, di diametro 28 mm con le estremità filettate per un tratto di circa cm 60.

Restauro delle coperture

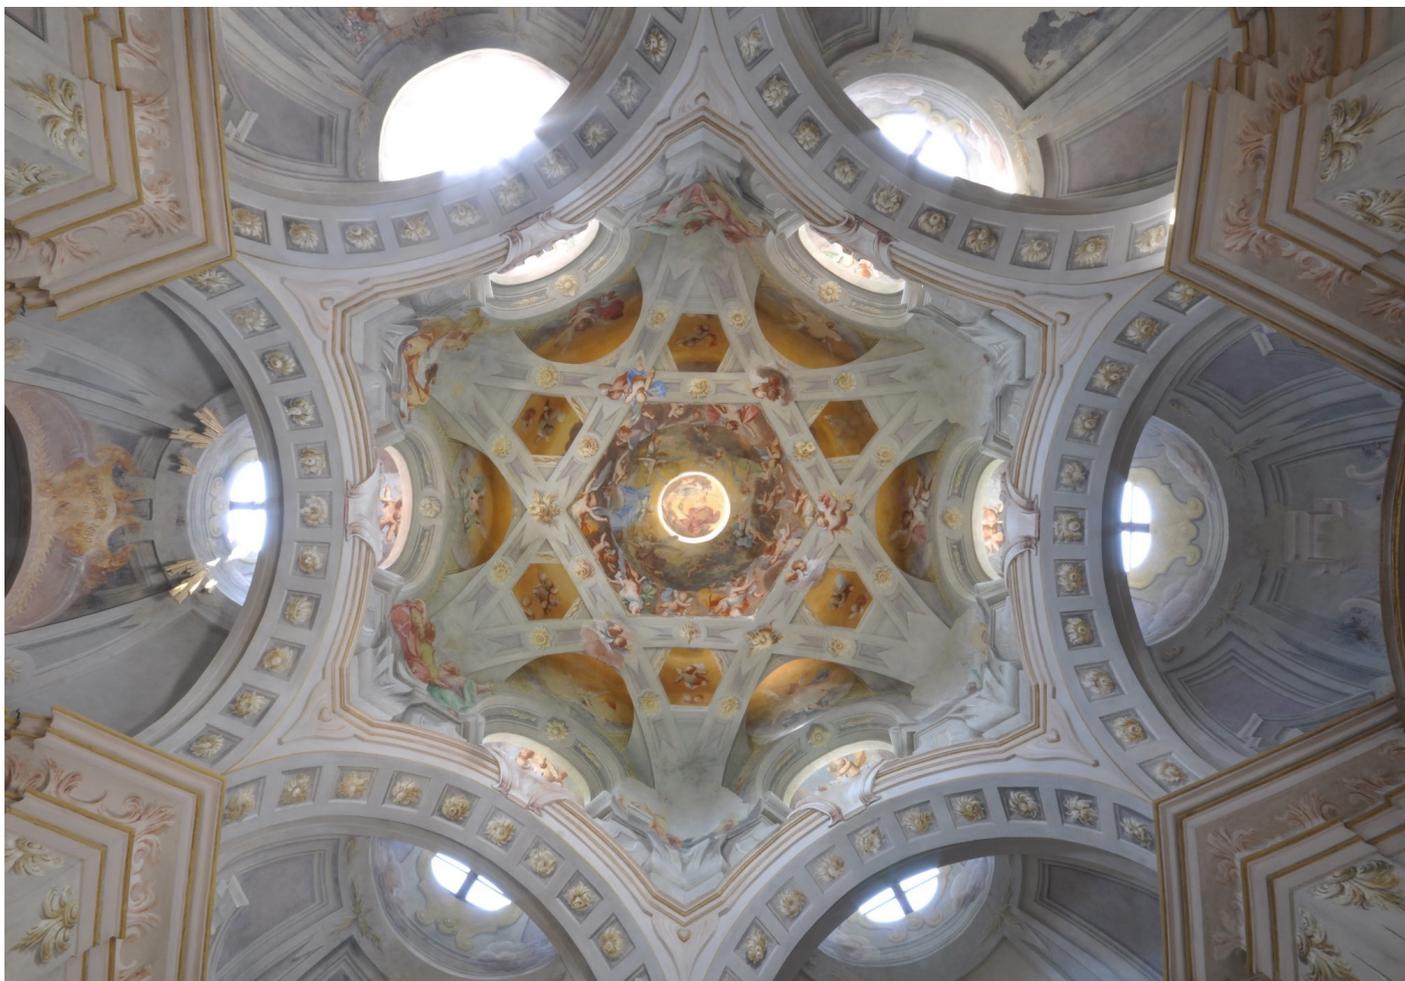
# Cappella della Visitazione al Vallinotto

Il processo progettuale che ha condotto al restauro tutt'ora in corso, prende avvio nel 2015, col cantiere di studio dell'apparato decorativo interno, approfondendo ricerche già avviate negli anni precedenti. Nella fase successiva si è dato corso all'indagine multidisciplinare sulla consistenza edilizia della fabbrica, sotto la direzione e il coordinamento del prof. arch. Magnaghi. In primis, con l'approfondimento del rapporto tra pittura e l'architettura attesa la complessità delle problematiche di conservazione. Come indagato da Walter Canavesio «la cappella [...] andò progressivamente deteriorandosi nella copertura, fino a trasformarsi in un autentico colabrodo, che non solo condannò le pitture del Guala [...] ma provocò anche, nel 1812, la fuga per disperazione del cappellano [...] A questa data dovrebbe risalire l'innalzamento del tamburo esterno, effettuato per coprire definitivamente la cupola ed evitare ulteriori danni dovuti all'infiltrazione dell'acqua nelle volte». La cupola a cui ci si riferisce è quella riscoperta nel corso dei restauri condotti alle fine degli anni Sessanta del secolo scorso, sotto la guida di Umberto Chierici. Le foto scattate all'epoca testimoniano la presenza della cupola originaria, coperta da scandole policrome di terracotta invetriata.

La sistemazione degli ambiti esterni, che riguarda sia l'edificio ecclesiale che la canonica (foto a destra), prevede la revisione completa delle coperture, della faldaleria, degli infissi e degli intonaci. L'intervento sarà, come di prassi, preceduto da un'accurata ricognizione stratigrafica delle superfici per l'individuazione di sequenze, cronologie e cromie delle scialbature, allo scopo di stabilire il livello originario dell'edificio vittoniano, quello relativo al momento di edificazione del tamburo e la coloritura storicamente più significativa da recuperare.

Restauro dell'apparato decorativo interno

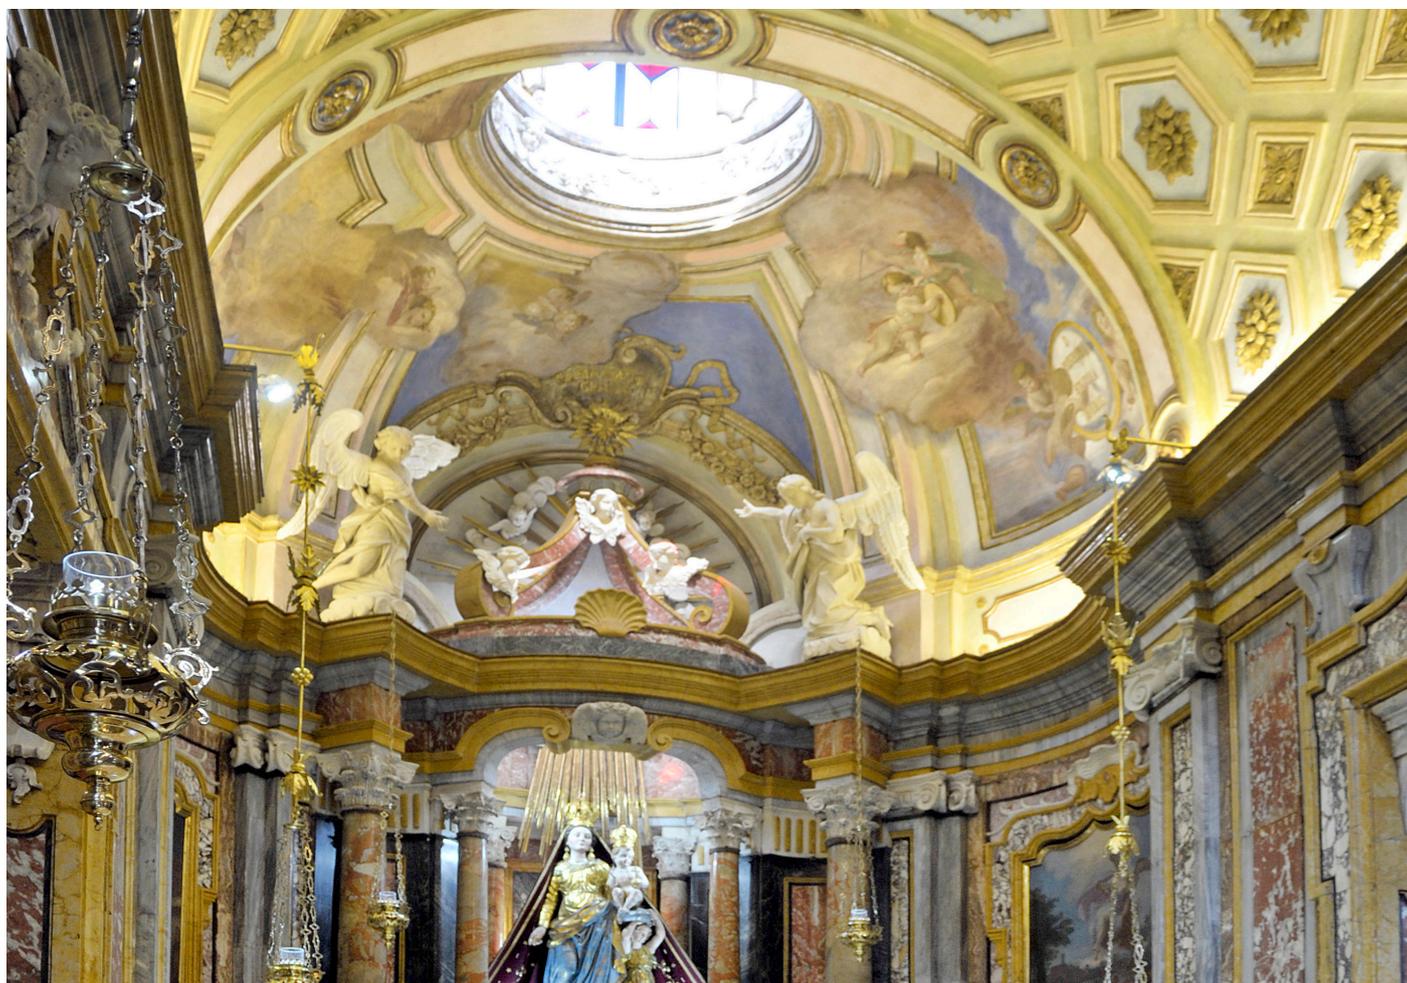
# Cappella della Beata Vergine delle Grazie

Di quanto documentato prima del restauro erano ancora percepibili solo i volumi, mentre i dati di superficie, le policromie e i partiti decorativi risultavano occultati dai numerosi rifacimenti e ridipinture del passato, che versavano in precario stato di conservazione ed erano ricoperti da uno spesso strato uniforme di polvere e depositi di varia natura. L'obiettivo dei restauri è stato il recupero della colorazione vittoniana che le varie ridipinture del passato avevano quasi ovunque ripreso utilizzando tinte più sorde. Sulle pitture eseguite "a bianco di calce", si è intervenuti mediante le operazioni di ristabilimento dell'adesione tra i diversi strati d'intonaco e l'estrazione delle efflorescenze saline, seguite dalla pulitura con applicazione di carta giapponese e di una miscela di solventi e tensioattivi in gel. Sugli stucchi la pulitura è stata realizzata seguendo criteri di selettività e gradualità nell'assottigliamento delle sovrapposizioni, a partire dalla porporina e dalle ridipinture oleose. Le piccole parti di intonaco mancanti sono state quindi reintegrate con stucature eseguite con malte calibrate simili all'originale, mentre la reintegrazione pittorica delle lacune è stata eseguita a velatura, con colori non alterabili e legante reversibile (gomma arabica). Sui manufatti lignei policromi l'intervento di rimozione degli strati non pertinenti ha permesso di mettere in luce una stesura pittorica a "tempera", molto fine e sottile, particolarmente efficace nella resa della finzione di materiali marmorei.

Restauro delle superfici

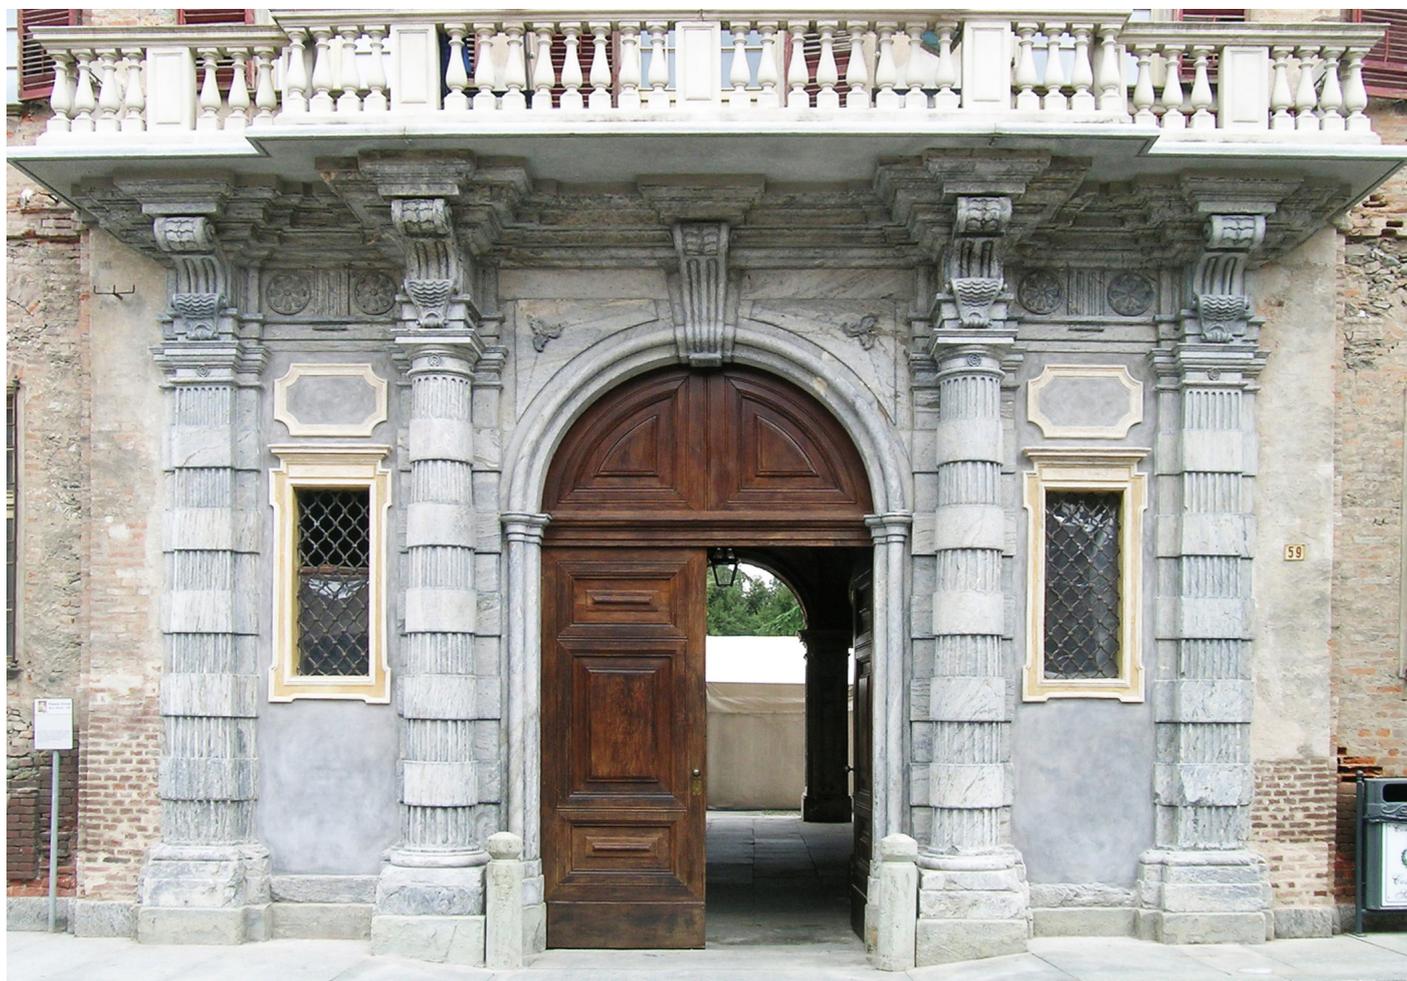
# Palazzo Giriodi di Monastero

Gli interventi di restauro di palazzo Giriodi si articolano in un arco temporale dal 2006 al 2015, secondo uno studio di fattibilità che ne ha individuato priorità e importi di spesa. Le opere realizzate come individuate nella cronologia riguardano interventi di conservazione, manutenzione straordinaria, riqualificazione e valorizzazione.

Il portale presentava una vasta gamma di degradi diffusi, depositi superficiali e macchie di percolamento negli elementi lapidei, le cui porzioni aggettanti erano intaccate da croste nere e microfessure. Nella zona basamentale erano presenti fenomeni di scagliatura e sfarinamento degli elementi lapidei. Gli stucchi erano interessati da fenomeni di erosione, disgregazione e distacco, a causa degli agenti atmosferici e del fenomeno di gelo e disgelo. Nell'atrio si è intervenuto sui capitelli in pietra e sugli elementi lapidei di rivestimento dei pilastri; sulla scalinata a lastre di pietra, sulle lapidi commemorative in marmo, sulle lastre di pavimentazione in pietra e sulla muratura in laterizio a vista delle facciate interne. Gli elementi lapidei e decorativi del portale sono stati oggetto di interventi di pulitura, consolidamento e integrazioni per restituire l'unità di lettura dell'opera. La muratura a faccia vista dell'atrio è stata oggetto di integrazioni e interventi a cucì-cucì per il risanamento delle zone deteriorate. Il portale ligneo è stato oggetto di una pulitura superficiale, integrazioni di componenti in legno e revisione della ferramenta.

Costigliole Saluzzo, Cuneo  
Restauro dell'atrio e del portale

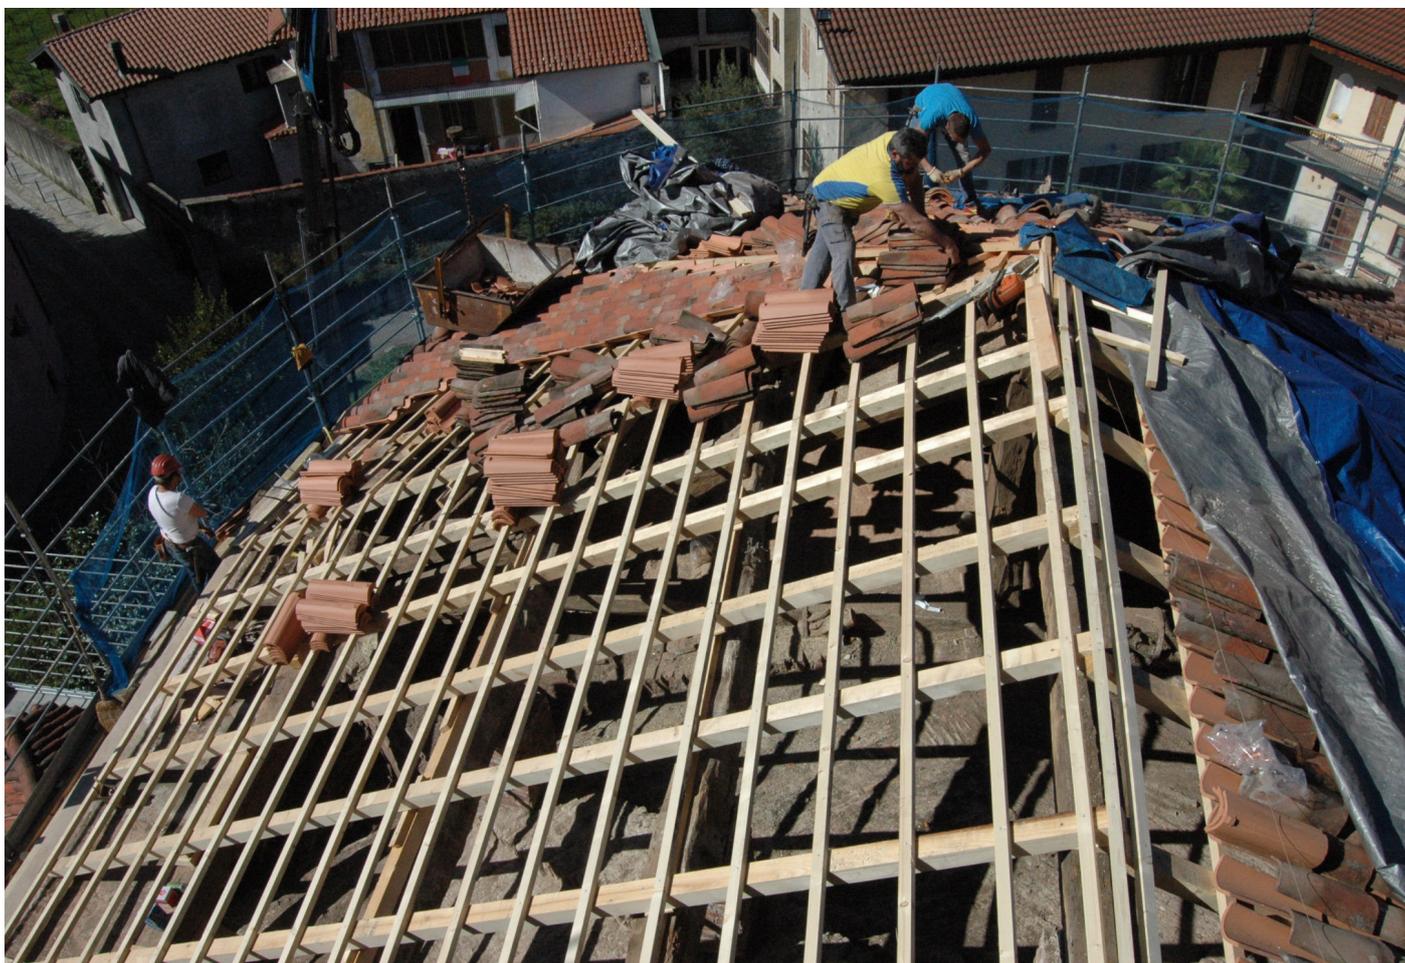
# Chiesa di Santa Maria Assunta

L'intervento di restauro ha riguardato il restauro del sistema delle coperture, dei cornicioni, della lanterna, e delle superfici murarie del tamburo della cupola.

Gli interventi sulle coperture sono stati differenziati in relazione allo stato di conservazione delle strutture e del sistema di rivestimento, passando da tipologie di intervento di semplice ricognizione e manutenzione ordinaria sia delle coperture che delle gronde, ad interventi di ricorritura con sostituzione delle parti ammalorate, fino ad interventi di risanamento conservativo, dove necessario, delle parti strutturali del sistema strutturale della copertura.

Ad essere oggetto di intervento sono stati inoltre i sistemi dei cornicioni e degli aggetti in generale corrispondenti ai perimetri delle coperture e dei corpi architettonici posti in sommità della facciata.

Anch'essi estremamente ammalorati e pericolanti, costituiti da materiali differenti e con diverse conformazioni architettoniche, costituivano inoltre punti importanti di accesso di infiltrazioni d'acqua, che innescavano gravi fenomeni di degrado all'interno dell'edificio.

Sono state verificate e consolidate tutte le fessurazioni rinvenute sul tamburo a livello sia del cornicione che della muratura dovute al dissesto causato dal sisma ottocentesco, per poi procedere al restauro e al consolidamento degli intonaci degli apparati murari sempre del corpo del tamburo della cupola, con il rinvenimento di tracce di apparati decorativi, probabilmente ottocenteschi, in corrispondenza delle grandi aperture a conchiglia, di cui sono state lasciate alcune tracce laddove meglio conservate.

Restauro delle coperture

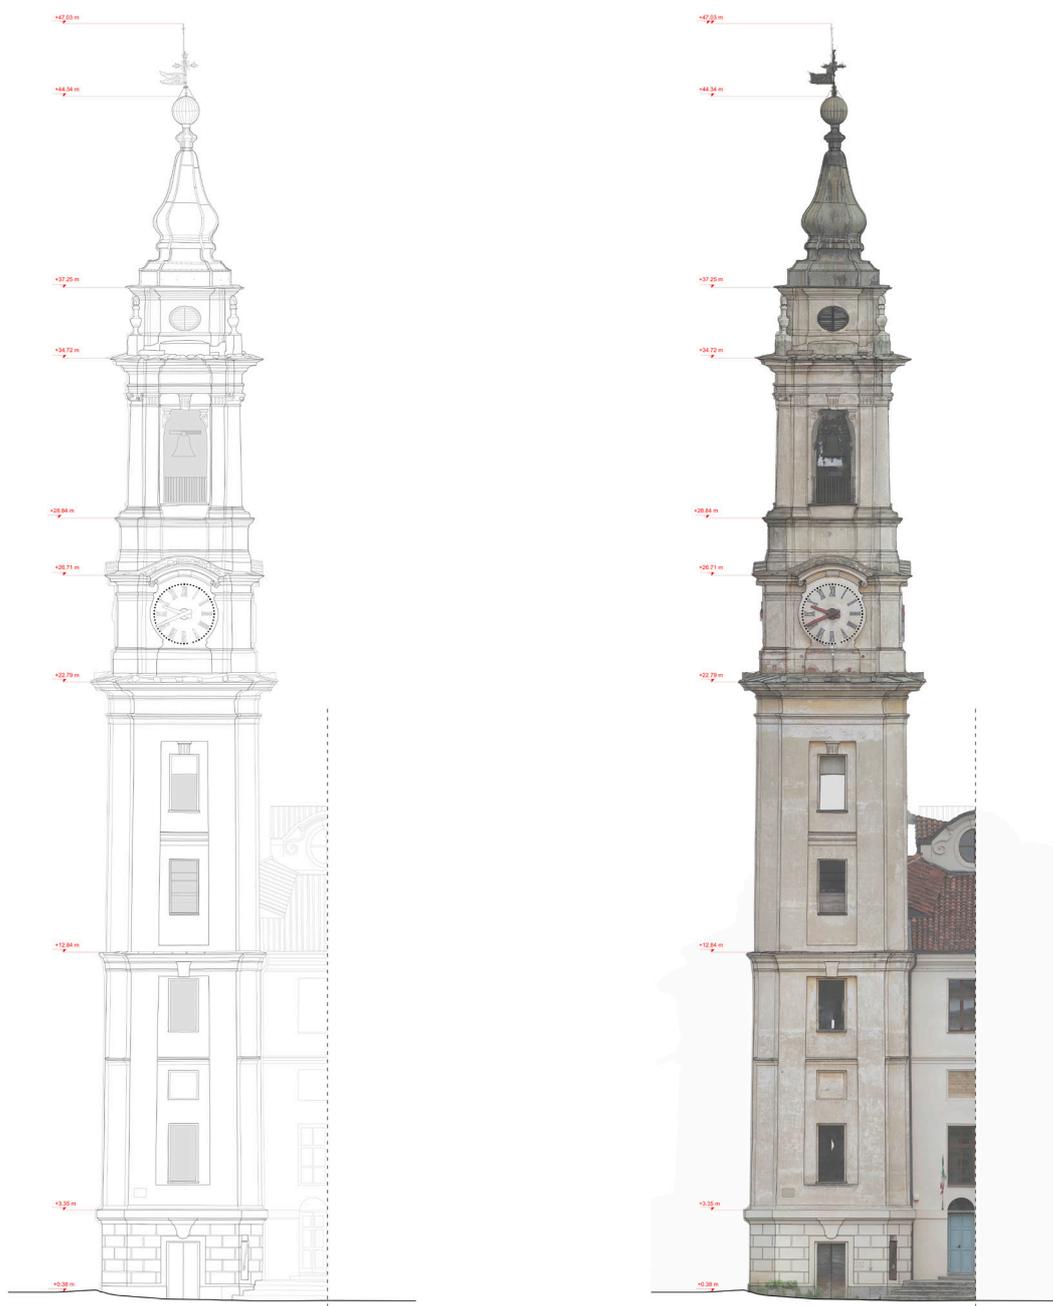
# Campanile dell'antica casa comunale

L'attività scientifica è in corso di svolgimento rappresenta una fase importante del processo metodologico alla base della redazione del progetto di restauro. L'amministrazione comunale ha ritenuto necessario avviare processi di approfondimento sulla consistenza geometrica e architettonica del campanile, sistematizzazione di un quadro di informazioni connesso alla definizione dei materiali e dei degradi presentati. L'indagine è completata da valutazioni preliminari sullo stato di conservazione dell'impianto strutturale. I risultati ottenuti costituiranno parte integrante delle conoscenze preliminari fondamentali alla redazione di un futuro progetto di restauro, in cui le scelte operative siano consapevoli del valore artistico e autoriale dell'opera oggetto di intervento.

Consulenza scientifica per uno studio storico-documentale, rilievo architettonico, valutazioni sullo stato di degrado e della sicurezza strutturale

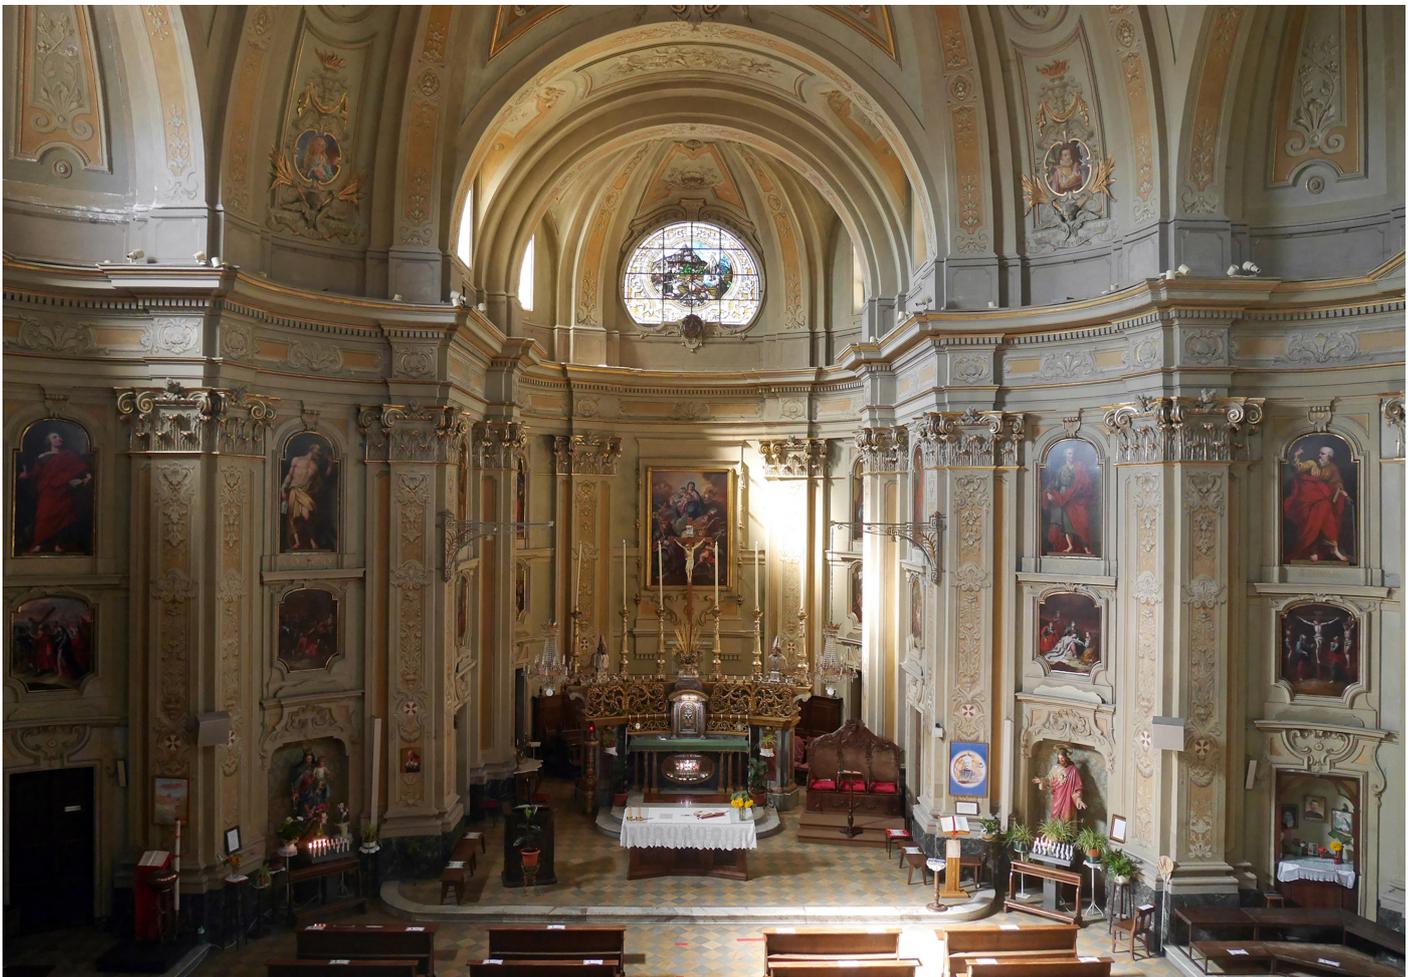
# Chiesa di San Giovanni Vincenzo

La chiesa è stata oggetto di una serie di interventi di restauro sia interni sia esterni dal 1990 al 2010:

1992- ripristino della pavimentazione interna in “bargioline” con connessi scavi archeologici che hanno portato alla luce l'abside della chiesa romanica demolita ospitante un centinaio di sepolture infantili del XII sec. in quanto la chiesa è intitolata a San Giovanni Vincenzo eremita e protettore dell'infanzia.

1996- restauro dell'orditura lignea del tetto, totalmente conservata e caratterizzata da monaco stellare in corrispondenza della cupola, e rifacimento del manto di copertura in coppi laterizi.

2000- restauro della decorazione interna di Luigi Morgari (inizio XX sec.). La campagna di saggi stratigrafici ha permesso di studiare e far emergere puntualmente la decorazione originaria.

2004- restauro dei cicli pittorici settecenteschi commissionati dallo stesso Vittone per la nuova chiesa.

2008- restauro della facciata in cotto gravemente ammalorata a causa dell'azione dell'acqua meteorica insistente sulla facciata stessa: l'intervento ha previsto la sostituzione dei pluviali e canali di gronda con nuovi in rame; lavaggio della facciata a bassa pressione; sostituzione dei mattoni danneggiati con nuovi inseriti a cucì e scuci; ripristino dei capitelli e cornici in pietra.

Restauro conservativo e interventi di manutenzione

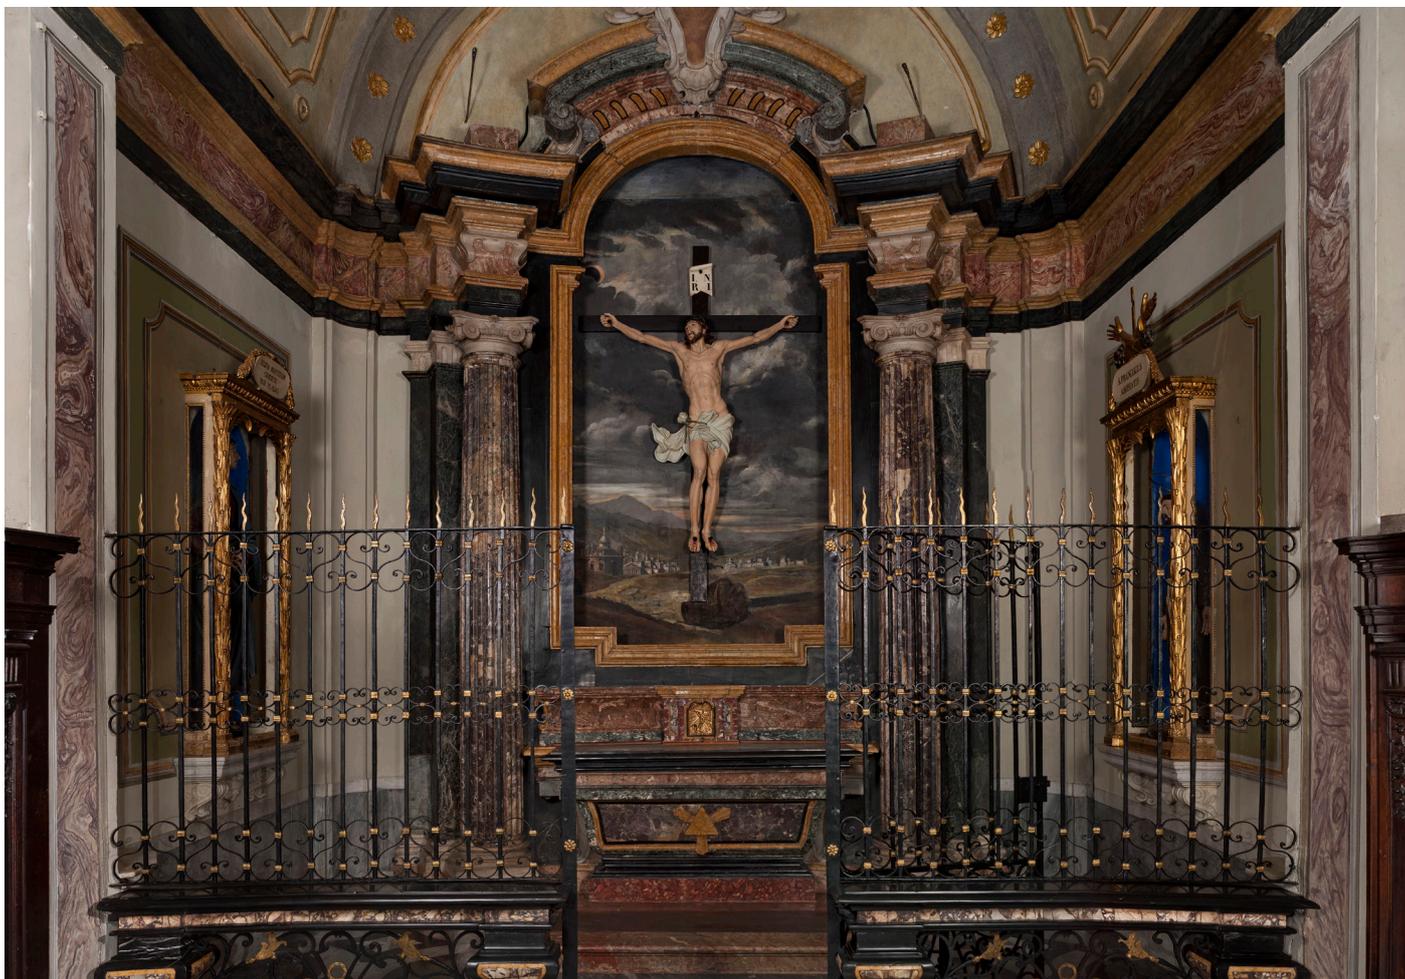
# Chiesa di San Francesco d'Assisi

Il progetto di recupero e valorizzazione della Chiesa di San Francesco d'Assisi è stato promosso dalla Curia Metropolitana di Torino e dal Centro Conservazione e Restauro di Venaria con il sostegno della Fondazione Compagnia di San Paolo, nell'ambito del programma Edifici Sacri dedicato a diffondere la conoscenza del patrimonio architettonico religioso della città. A partire dal 2016 il Centro ha avviato uno studio complessivo dell'edificio finanziato dall'Associazione DF Gruppo Dirigenti Fiat, con lo scopo di fornire la documentazione preliminare al restauro degli apparati decorativi e dei beni mobili ed immobili della Cappella del Crocifisso nella navata sud, condotto negli anni successivi. Sulle superfici dei differenti manufatti artistici (superfici marmoree, lignee, dipinti murali, materiali vitrei e metallici) sono stati eseguiti test e tasselli di pulitura che hanno permesso di impostare la metodologia di intervento e di risolvere i problemi conservativi legati, in particolare, alla presenza di sali su volta e pareti, che nel tempo avevano causato perdite di strati di finitura. Il Crocifisso del Plura e gli Angeli attribuiti a Clemente sono stati oggetto di restauri complessi che hanno reso necessari approfondimenti scientifici finalizzati alla comprensione della stratigrafia per definire le più corrette scelte di intervento, ancora in corso di completamento per quanto riguarda questi ultimi.

## Restauro della Cappella del Crocifisso

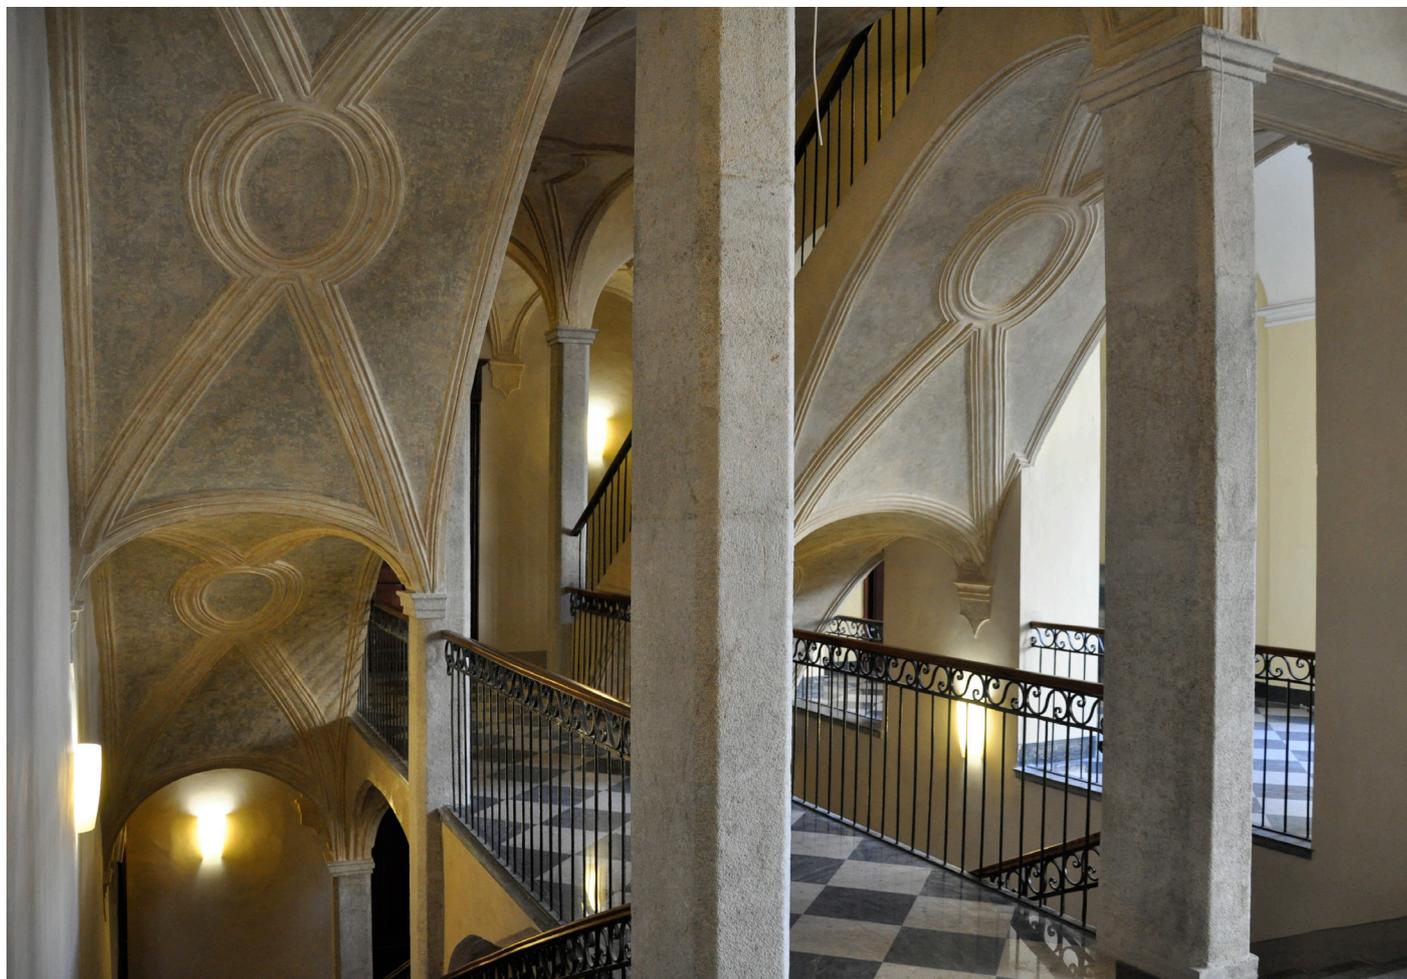
# Collegio delle Province

L'intervento di restauro – promosso dalla Provincia di Torino proprietaria dell'immobile – ha riguardato in una prima fase il recupero delle superfici ad intonaco e stucco dell'atrio e successivamente quelle dello scalone d'onore. Gli intonaci si presentavano interamente tinteggiati di colore giallo ocra, mentre i rilievi a stucco erano verniciati di colore bianco; i pilastri erano totalmente verniciati ad effetto finta pietra con tinte anch'esse di natura organica.

Le fasi dell'intervento sono state definite a seguito delle preliminari indagini diagnostiche: la possibilità di recuperare nella sua interezza il ricco modellato a stucco ha guidato verso un'azione di tipo puramente conservativa, tradotta in un delicato ed accurato descialbo che ha portato in luce gli strati originari. I modellati sono poi stati oggetto di consolidamento e puntuale reintegrazione materica. Scelta progettuale è stata quella di non procedere ad alcuna integrazione cromatica così da lasciare a vista la materia originale priva di qualsivoglia superfetazione.

Restauro dell'atrio d'ingresso e dello scalone d'onore

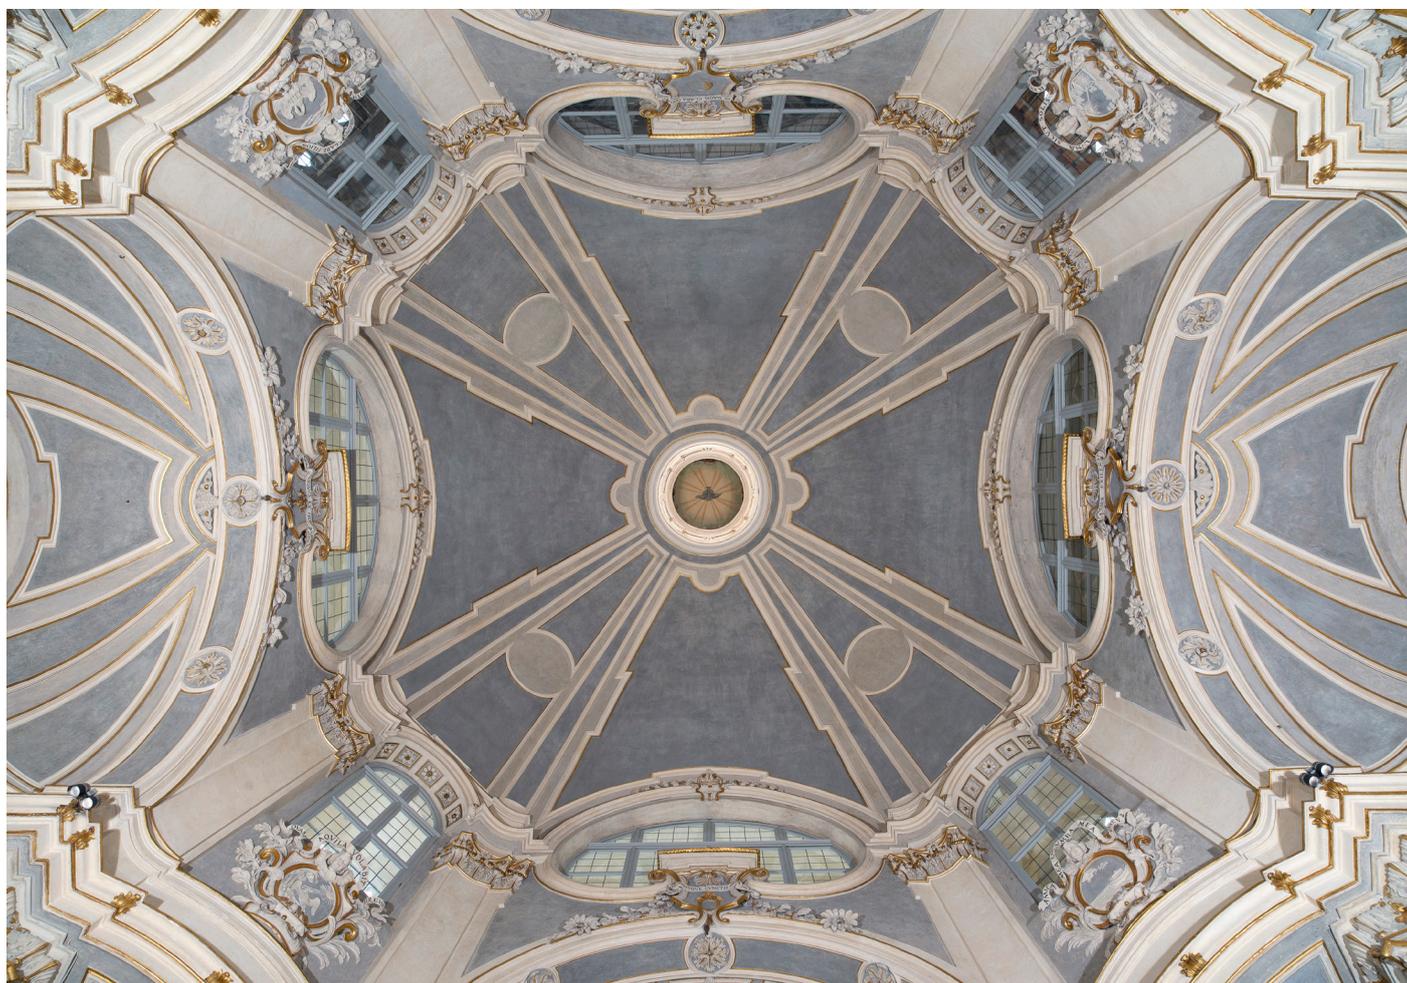
# Chiesa di Santa Chiara

La chiesa si presentava scurita da tinteggiature impropriamente monocrome, risalenti ai precedenti restauri ottocenteschi e novecenteschi, e da depositi di polveri e materiale organico. Il progetto di restauro prevedeva inizialmente il descialbo degli stucchi e delle pareti della parte basamentale e, sulla volta, una rimozione dello sporco con successiva ripresa pittorica attraverso velature. Per la parte basale della Chiesa la campagna stratigrafica ha confermato quanto ipotizzato. Per la cupola, invece, le indagini hanno rivelato una materia originale di ottima fattura, con tre diverse colorazioni e finiture, in stato conservativo discreto e con i diversi strati sovrapposti facilmente rimovibili: si è quindi concordato di procedere con un intervento di descialbo approfondito e restauro conservativo per recuperare le cromie e le materie originali.

Gli sfondati color grigio azzurro sono eseguiti non con una finitura pittorica, ma con uno strato di malta di calce e inerti nero carbone, ricco di mica, riconducibile alla volontà di ottenere un effetto di maggiore luminosità e rispondenza ai raggi solari incidenti. La parti in stucco chiare hanno invece una finitura molto liscia e brillante e la terza cromia presente in cupola, corrispondente alle fasce intermedie, risulta essere un intonaco di calce ruvido, quasi raschiato dopo l'esecuzione con una velatura grigio calda. Gli otto cartigli in stucco costituiscono il principale apparato decorativo della chiesa e raffigurano i simboli iconografici di Santa Chiara. Il descialbo ha permesso di rivellarne la delicatezza delle lavorazioni e la pregevole qualità esecutiva.

Restauro delle superfici pittoriche

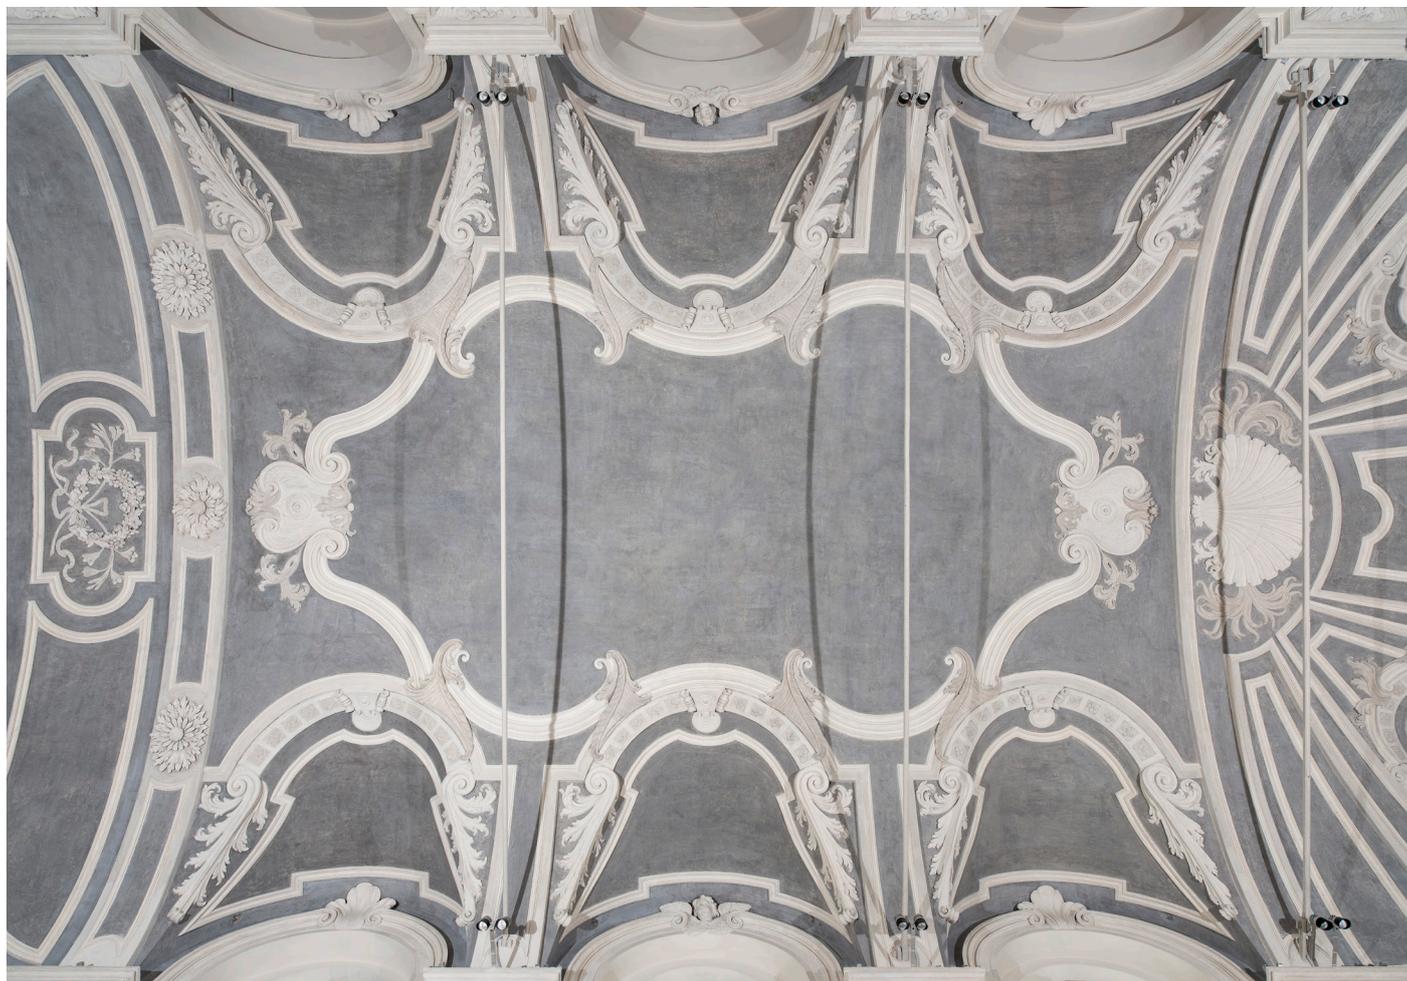
# Coro della chiesa di Santa Chiara

Il progetto di restauro ha comportato la demolizione dei tramezzi interni per ripristinare il volume dell'aula, il rifacimento dei pavimenti del coro e di alcuni spazi attigui al piano terreno, il restauro delle superfici murarie e degli apparati decorativi. Il principale fenomeno di degrado interessava la parete di fondo decorata a stucco, dove erano presenti vistose efflorescenze saline dovute alle infiltrazioni d'acqua dalle retrostante fontana in granito, ora inutilizzata.

Gli stucchi della parete di fondo sono stati restaurati, e per le pareti sono state eseguite le medesime lavorazioni già effettuate per l'aula della chiesa, consistenti sinteticamente nel descialbo delle superfici murarie e delle decorazioni plastiche a stucco per recuperare le superfici e le coloriture settecentesche.

Per il rifacimento del pavimento, precedentemente in marmette di graniglia non originali e piuttosto ammarolate, si è realizzato, in analogia all'aula della chiesa, un pavimento con mattonelle bicolore gialle e grigie tipo quarzite di Barge posate con una spechiatura centrale bordata lungo le pareti laterali. Sono stati rimossi i grandi termosifoni in ghisa posti lungo le pareti perimetrali ed è stato realizzato un impianto di riscaldamento a bassa temperatura a pavimento, con serpentine annegate nel sottofondo.

Restauro delle superfici
