Lavori di messa in sicurezza campanile  
comunale del complesso vittoniano

# RELAZIONE TECNICA DI RESTAURO

GEN.DES.05

# **SCHEDE TECNICHE DI RESTAURO**

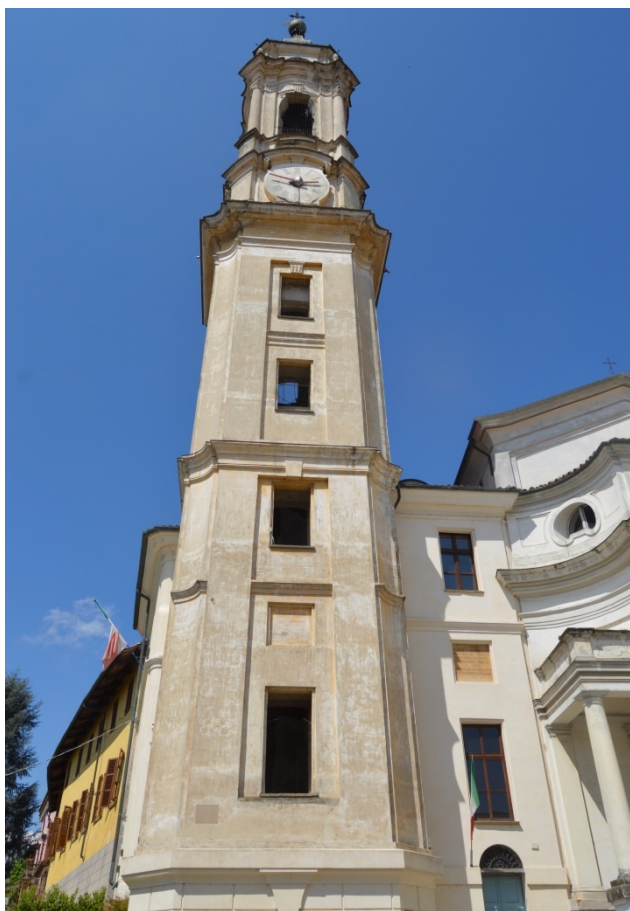
Lo stato di conservazione generale delle superfici architettoniche esterne è particolarmente eterogeneo e si manifesta con livelli di deterioramento assai differenti.

A luce radente si osservano però diffusi sollevamenti dello strato superficiale che fanno supporre l'applicazione di rasature spesse qualche millimetro su intonaci deteriorati, piuttosto che una sistematica sostituzione degli intonaci originali.

Di diversa natura è invece la disgregazione progressiva dell'intonaco (in molti casi sino alla muratura) particolarmente evidente sul prospetto nord dalla quota dell'orologio a salire, ma osservabile anche sui prospetti est e ovest. Tale deterioramento è

indubbiamente provocato dall'aggressione degli agenti atmosferici, ma è stato favorito pure dalla permanenza di biodeteriogeni (muschi, muffe ecc.) sulle superfici. La microflora si mostra come patina nera tappezzante o in macchie tondeggianti circoscritte o, ancora, in forma di croste verdi. La visione distanziata non permette di verificarne l'effettiva attività, ma è indubbia la loro azione deturpante anche solo per la permanenza di umidità e particolato trattenuti sulle superfici con la loro presenza.

- di intonaci completamente disgregati
- di scollamenti superficiali costituiti da rasature pesantemente degradate che lasciano intravedere intonaci sottostanti.

- A mano, si **rimuoveranno pure tutti gli elementi obsoleti o incongrui** e che possono ulteriormente deteriorare le superfici, quali chiodi, viti staffe, ecc. facendo particolare attenzione alle parti modanate, modellate o con iscrizioni.

- Sulle parti metalliche che dovranno essere conservate - dopo aver consultato la D.L.- si procederà al **trattamento inibitore della corrosione** con prodotto da definirsi sul posto, preferendo prodotti a base acquosa contenenti acido tannico.

- A pulitura ultimata si procederà con **la stuccatura** di tutte le discontinuità dell'intonaco e la **micro-stuccatura** di tutte le fessurazioni, **la reintegrazione plastica** delle modanature e del modellato e **la rasatura** delle parti abrasi. Si utilizzeranno impasti aerei composti da grassello di calce stagionato e sabbie vagliate e lavate, preferibilmente locali. La tessitura superficiale sarà portata a livello, simulerà l'aspetto e la modalità applicativa delle malte in opera e, in ogni caso, dovrà essere preventivamente campionata e sottoposta alla D.L. e agli Organi di Tutela, prima della definitiva applicazione. L'utilizzo di calce idraulica naturale è previsto solo in percentuale nell'impasto aereo per la realizzazione dei sottofondi.

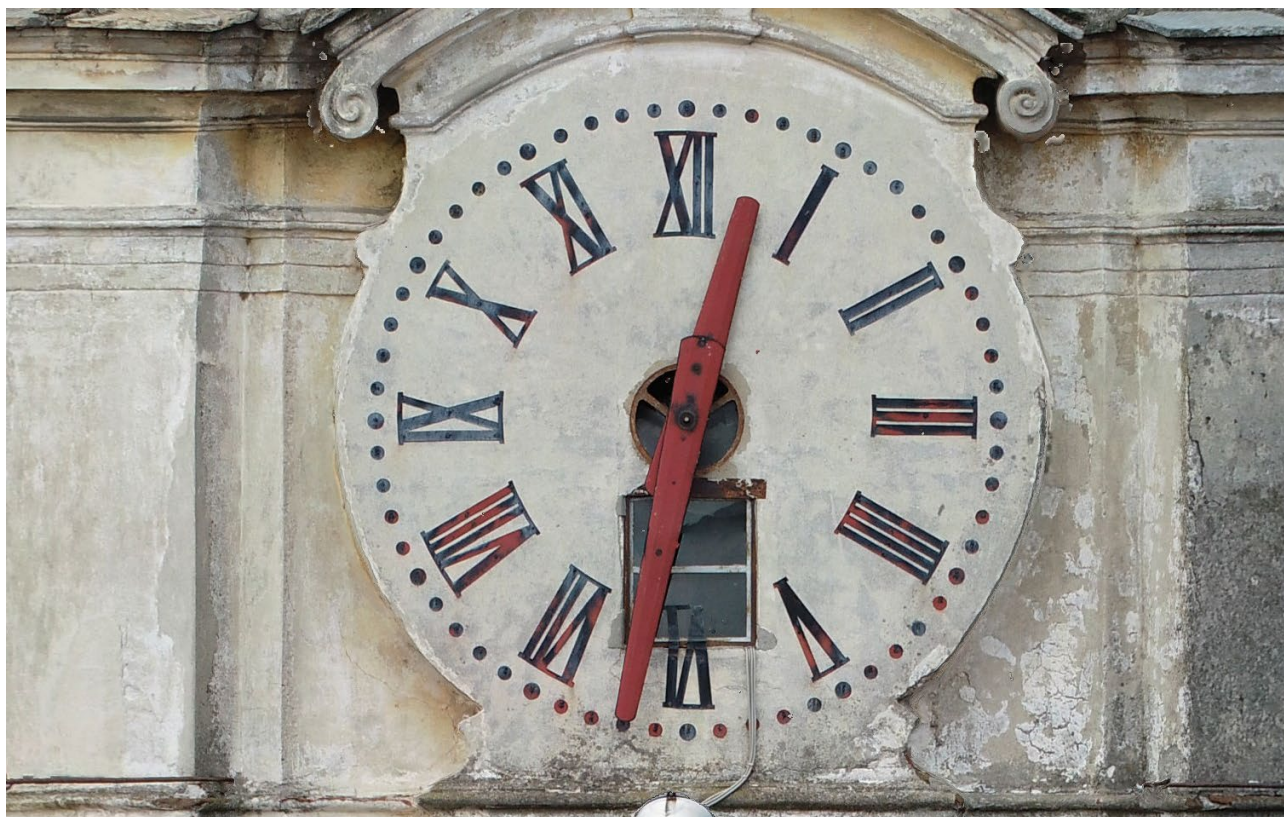
I quattro quadranti dell'orologio sono collocati sul quarto settore del campanile entro cornici tondeggianti modanate. I fondi sono intonacati con un rivestimento di colore grigio chiaro che sembrerebbe privo di finitura. Le frastagliature visibili sui margini indicano che questo rivestimento (o rasatura) è stato applicato su un precedente intonaco rifinito con una scialbatura bianca.

Ogni quadrante è costituito da numeri romani sormontati da elementi circolari che indicano i minuti. Le lancette sono fissate al meccanismo centrale, del quale s'intravede sul prospetto solo un elemento circolare in metallo.

- **lavaggio superficiale** con acqua eventualmente addizionata con tensioattivi e spugne strizzate per asportare i depositi più coerenti.
- **trattamento inibitore della corrosione** con benzotriazolo (BTA) o prodotti analoghi sulle parti in ferro ossidate, preferendo quelli meno tossici per l’ambiente e gli operatori.

- **microstuccatura** delle fratturazioni o delle mancanze delle lamiere con resine da valutare sul posto (es. epossidiche, poliesteri, acriliche ecc.) opportunamente caricate e tonalizzate al resto delle superfici.

- **trattamento inibitore di corrosione** sulle parti in ferro, a base di olio di lino cotto o altro prodotto preferibilmente a base naturale da far approvare alla D.L.

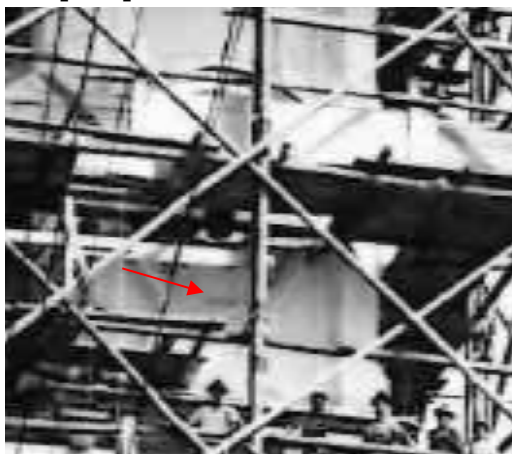
I numeri in metallo appaiono di colore grigio scuro: con buona probabilità sono lamine di piombo ancorate al supporto con mastici e piccoli chiodi. Attualmente conservano tracce di una finitura rossa.

Grazie alla documentazione esaminata sappiamo che l'odierno meccanismo è stato inserito nell'intervento del 1930 in sostituzione del precedente e dalle immagini storiche riferite a quella circostanza possiamo osservare che anche i numeri parrebbero di nuova esecuzione. Il rivestimento grigio indicherebbe quindi una

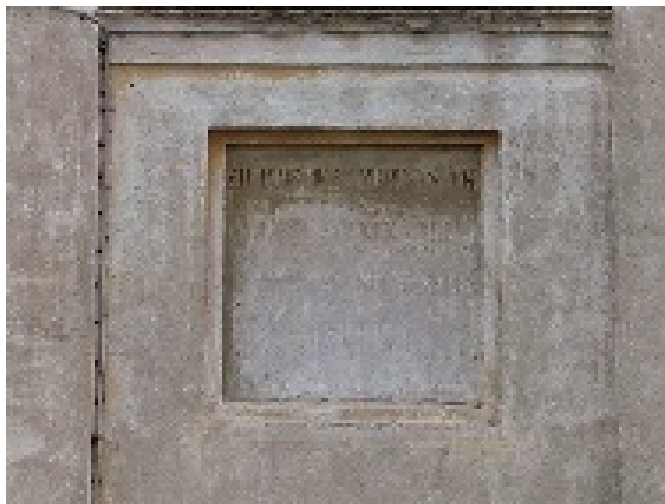
L'iscrizione a sud fa dunque riferimento all'intervento di edificazione, mentre quella a ovest alla manutenzione degli Anni Trenta del Novecento.

L'iscrizione a sud è realizzata a ocre rosse su una finitura bianca, con parti eseguite sulla finitura gialla (sono quelle maggiormente protette dalle intemperie) che potrebbero essere state ritoccate in tempi successivi.
